Fundación Universitaria
SAN MATEO

**Diagnóstico para la Actualización del Plan Contra Incendios para el Conjunto
Residencial Sauco PH**

TRABAJO DE GRADO MODALIDAD DE OPCIÓN DE GRADO

**BOGOTÁ
2022**

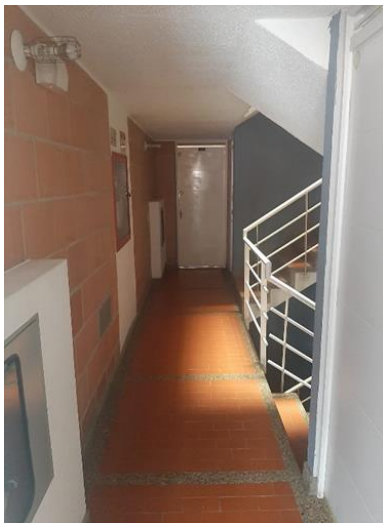
Ilustración 7 Pasillo piso 3

Aunque el gabinete cuenta con el vidrio de protección, de ser necesario el rompimiento del cristal para la atención de la emergencia, este podría quedar con partes cortantes y al momento de extender la manguera podría causar rupturas en la misma evitando que el agua salga de manera directa por la boquilla y se genere desagüe perdiendo así la presión correspondiente.

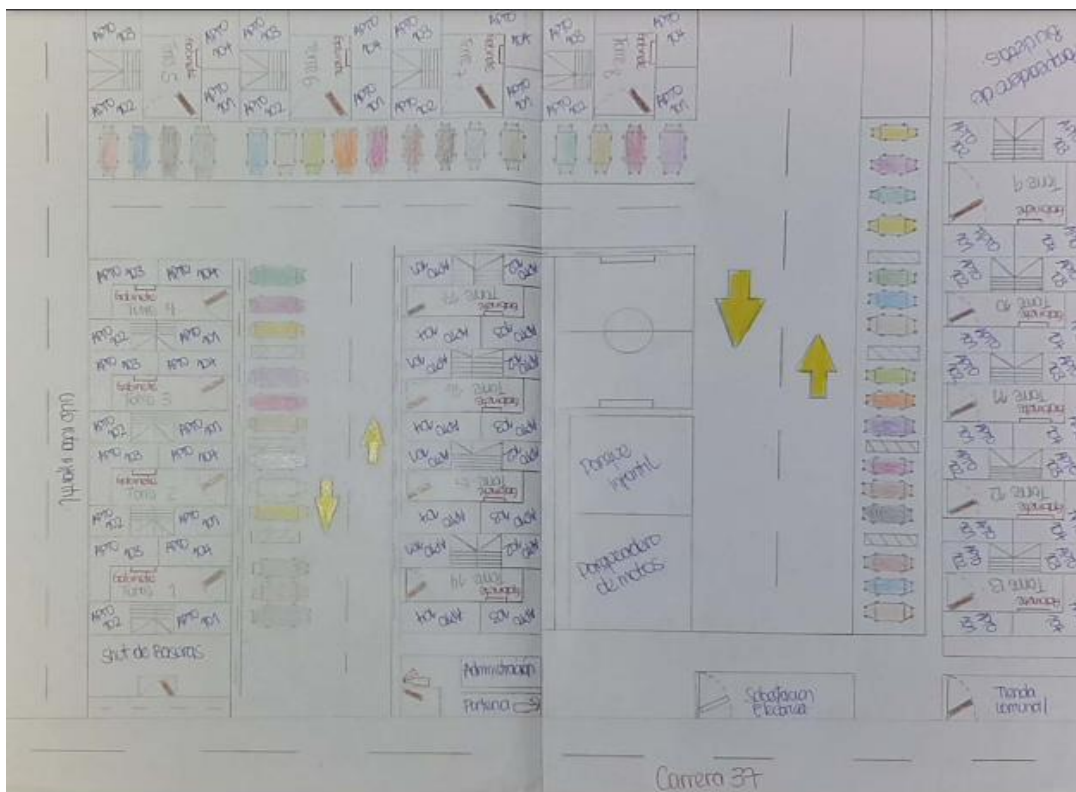
Ilustración 14 Plano totalidad del Conjunto Residencial Sauco PH

Teniendo en cuenta que el conjunto residencial Sauco Colinda por el oriente con el conjunto residencial Loto, es de suma importancia crear de manera conjunta un plan de ayuda mutua para que, en el caso de presentarse una emergencia con fuegos en la torre 5 que es la que directamente tiene influencia con el conjunto residencial vecino, se pueda actuar de manera rápida por parte de los dos actores implicados y así de esta manera evitar la propagación del incendio.

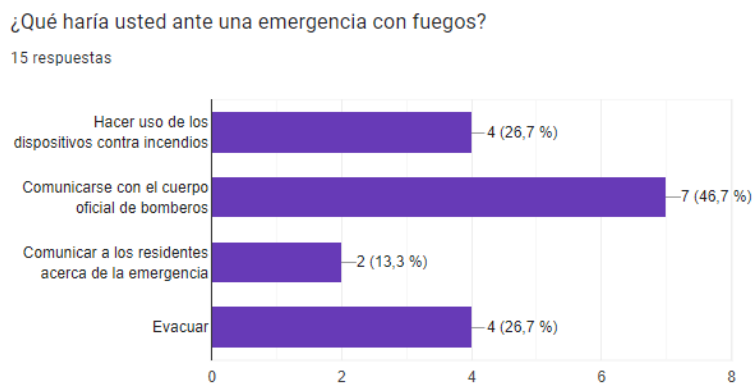
Ilustración 17 Grafica de resultados de encuesta

Es de suma de importancia difundir la información relacionada con la atención de emergencias con fuegos, toda vez que el 26,7% de los encuestados afirma que ante la presencia de un incendio recurriría al uso de los dispositivos utilizados para la mitigación del fuego, el restante de los encuestados no tendría relación directa con la emergencia según la encuesta realizada. Esto nos indica que es muy bajo el porcentaje de las personas que harían frente a la emergencia mientras acude el personal especializado para la extinción.
